CEM H.03.07 - NAVE BOXES 4+2

CARACTERÍSTICAS

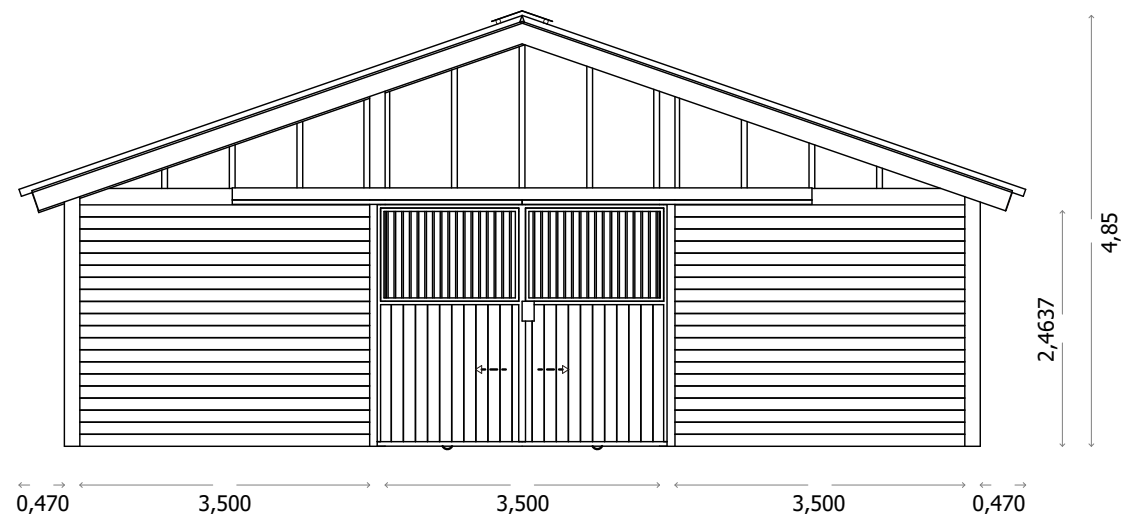
ALÇADO FRONTAL

- Portões de correr Refª 96197000016 pelo lado exterior da parede em cada empena com 3,50m de largura (2 folhas) e 2,50m de altura, revestido na zona inferior com forro de 28mm de espessura e na parte superior com policarbonato alveolar translúcido de 10mm e grade de proteção pelo lado exterior

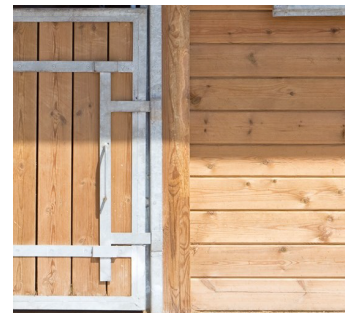
Pormenor Madeira

- Construção modular personalizável
- Paredes em madeira maciça de 45mm macho-fêmea, tratada em autoclave em cor castanho (velaturas ver extras); Em boxes com mais do que 3,00m de comprimento é considerado uma peça de travamento em madeira maciça a meio para estabilização da parede.
