## CEM H.03.08 - NAVE BOXES 10+2

### CARACTERÍSTICAS

# CEM H.03.08 - NAVE BOXES 10+2

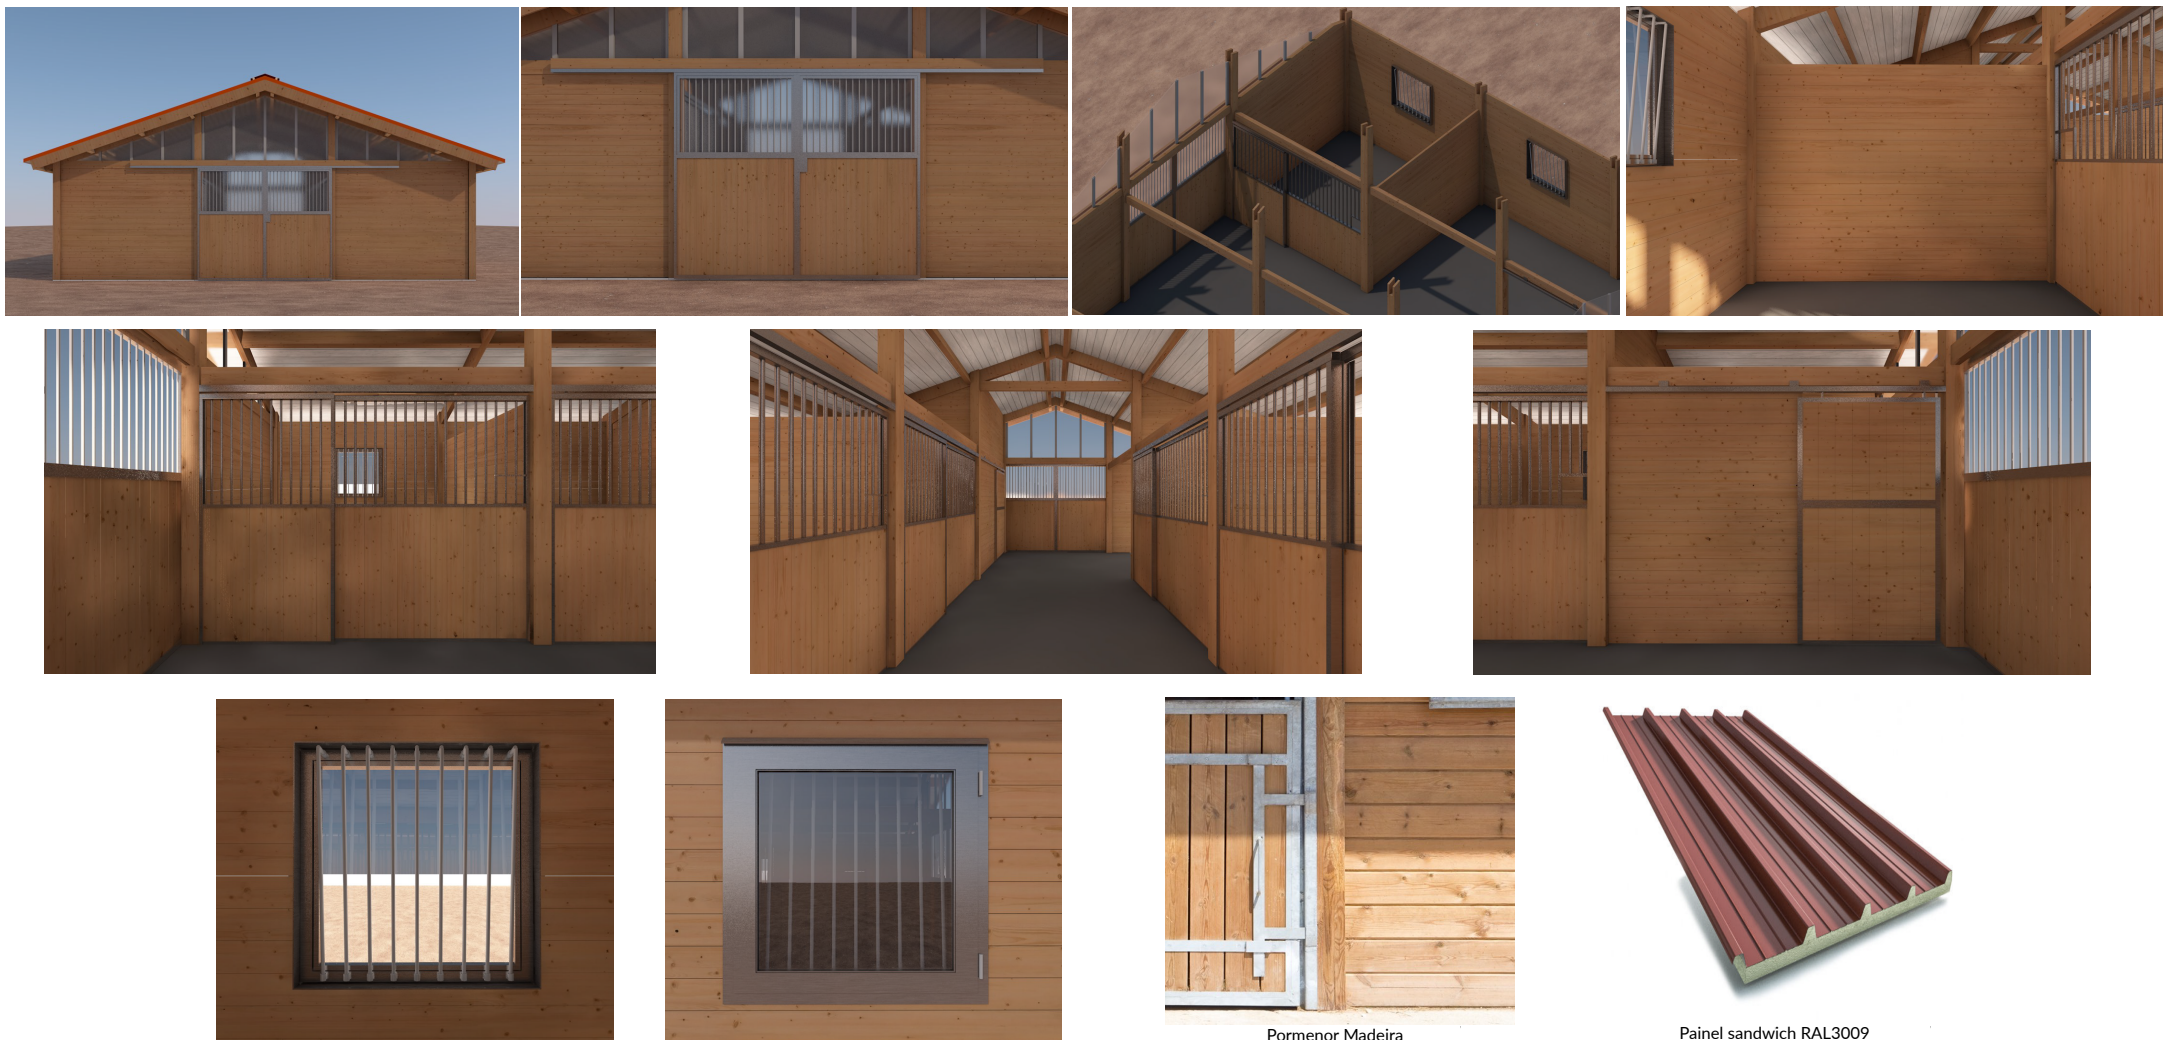
## CEM H.03.08--NAVE BOXES 10+2

Pormenor Madeira

Painel sandwich RAL3009
